# SPIŠSKÉ PODHRADIE

KURZ ARCHITEKTONICKEJ TVORBY

**SPIŠSKÁ KAPITULA**

**Letná škola 2015**

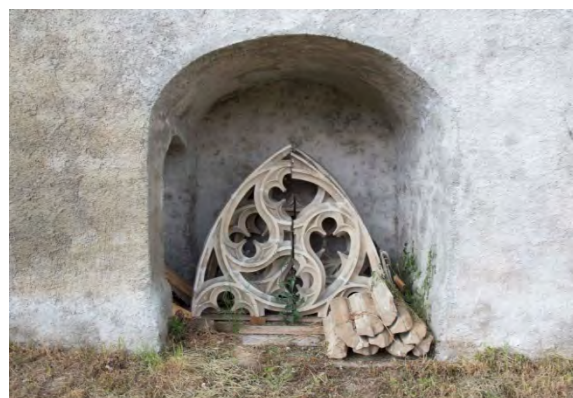
Z14 Výklenok v obvodovom múre

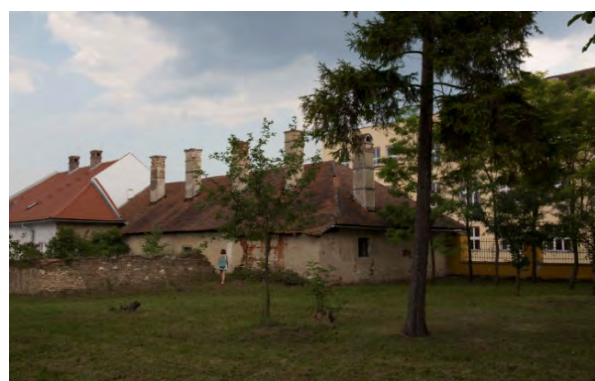
Z17 Schátraný tehlový múr biskupskej záhrady

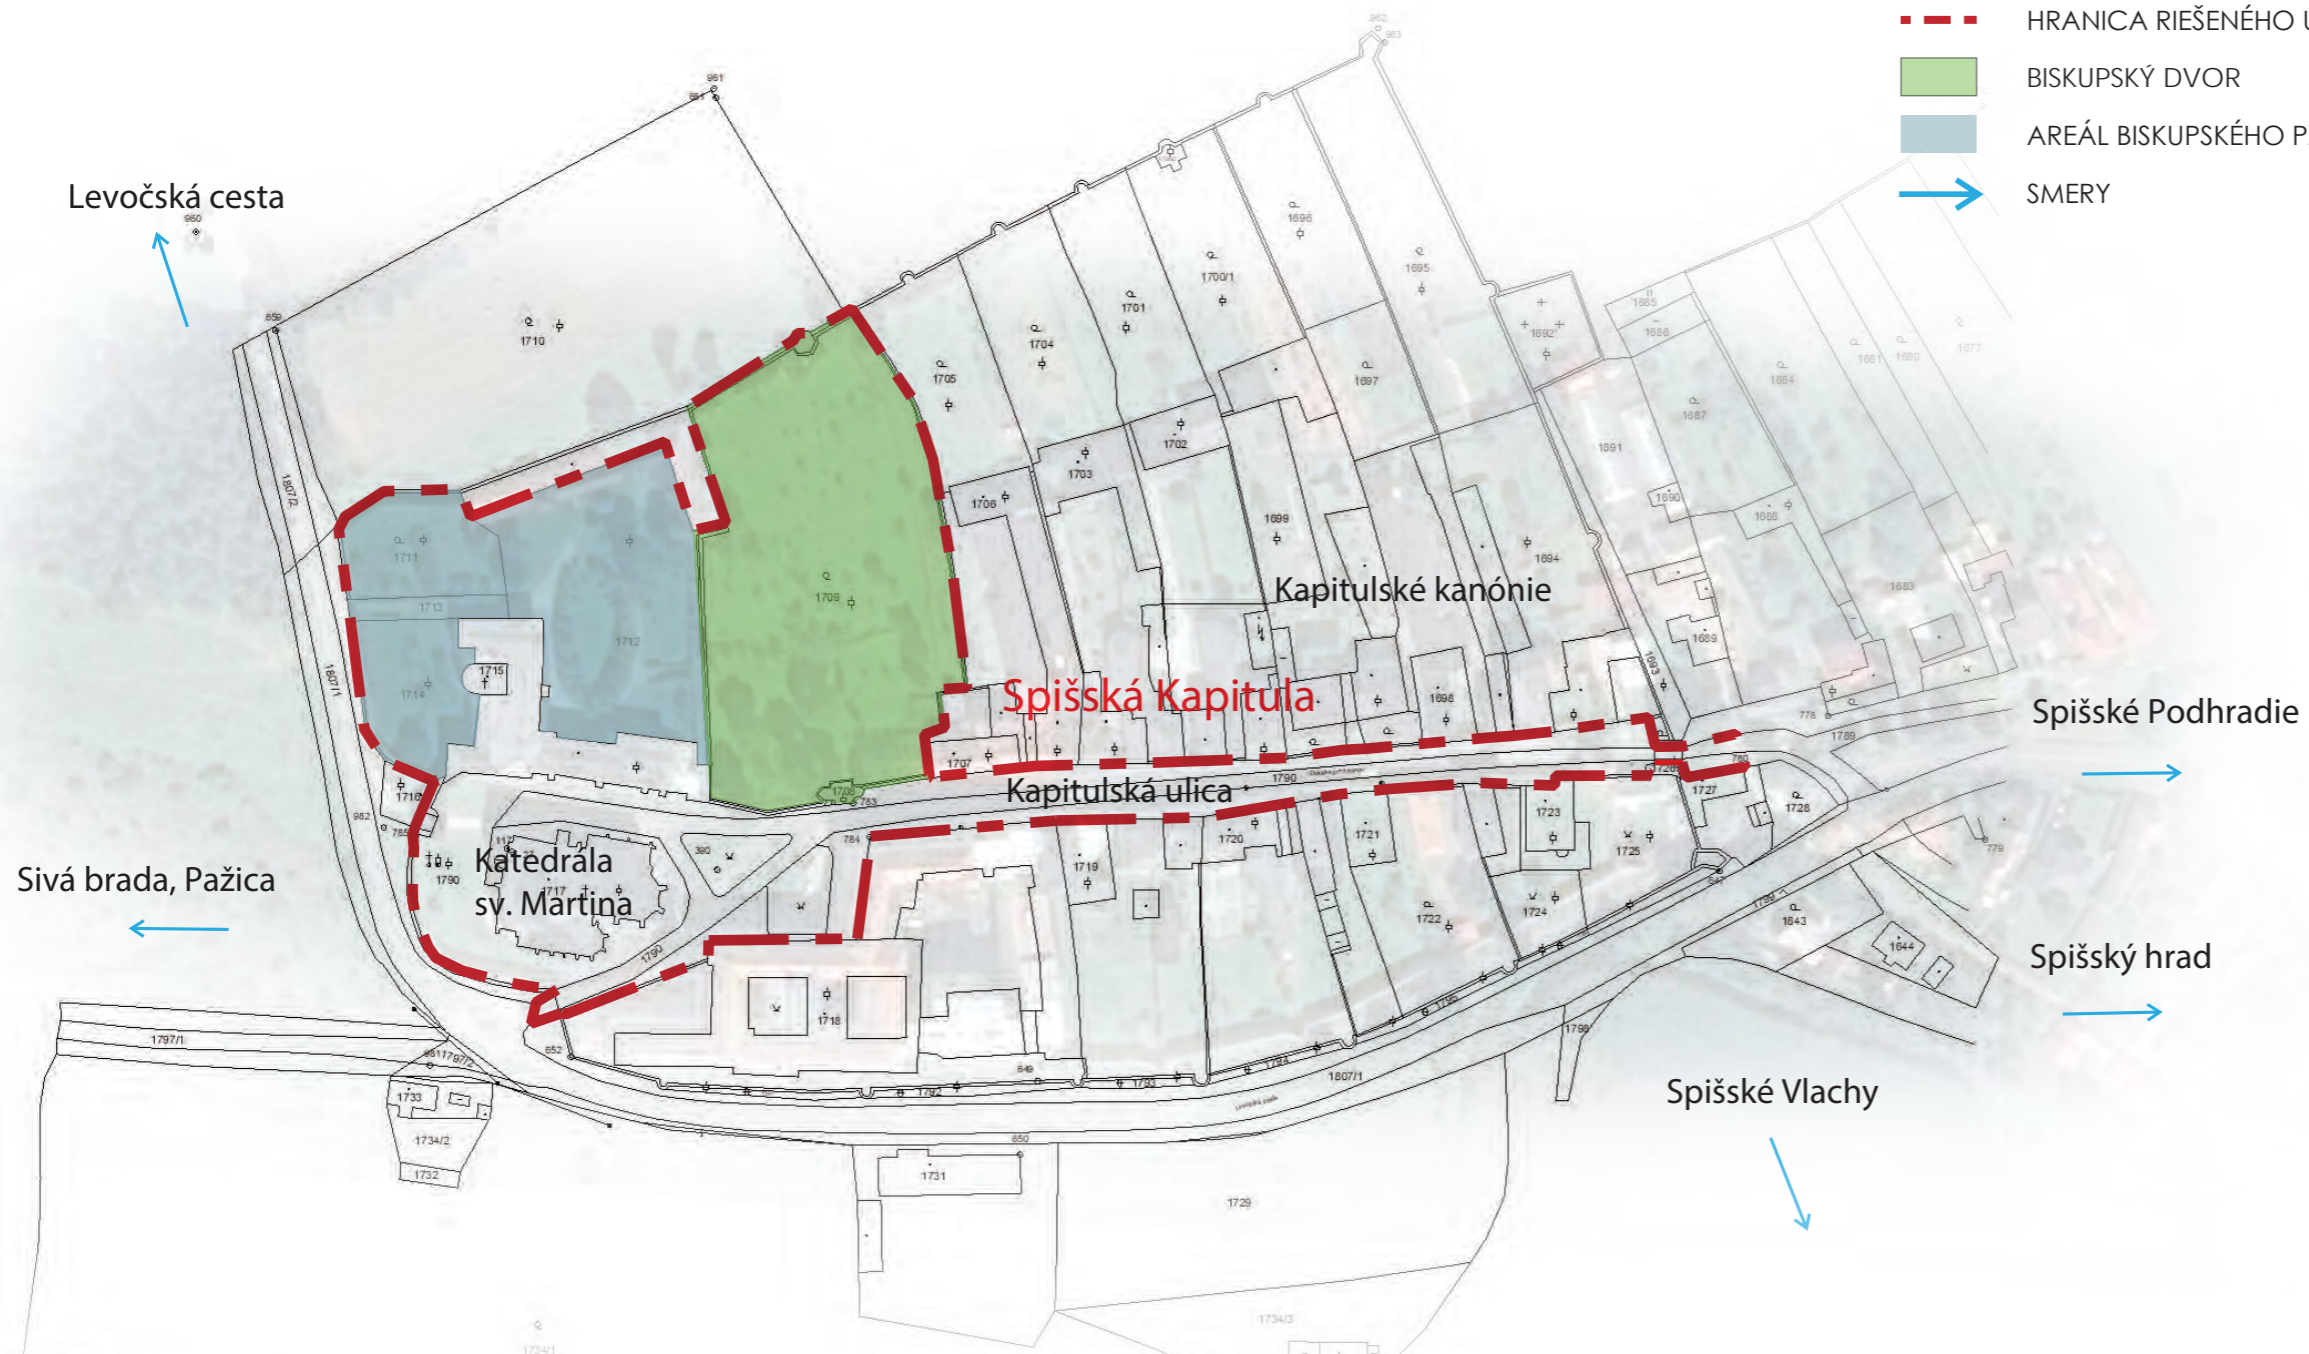
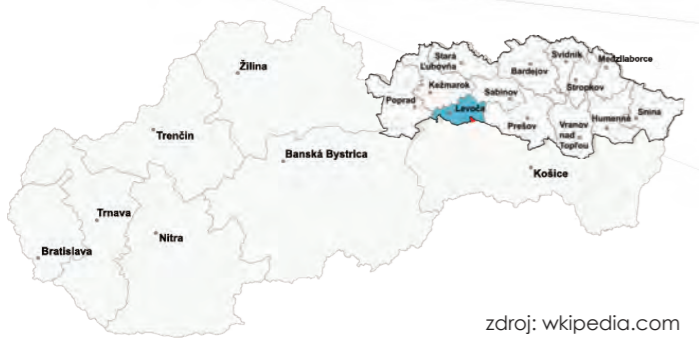
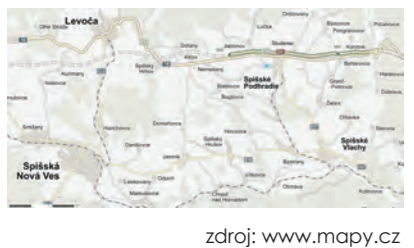
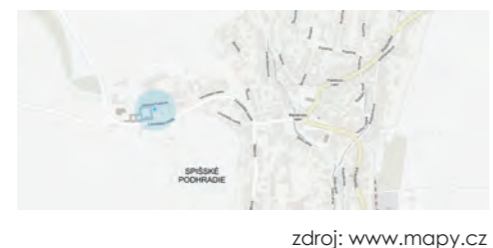
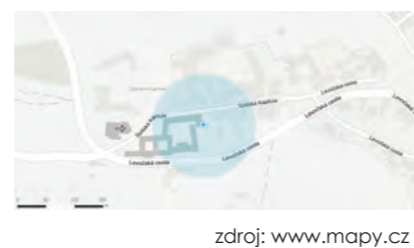
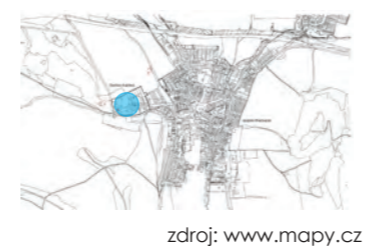
- - - HRANICA RIEŠENÉHO ÚZEMIA
- BISKUPSKÝ DVOR
- AREÁL BISKUPSKÉHO PALÁCA
- SMERY

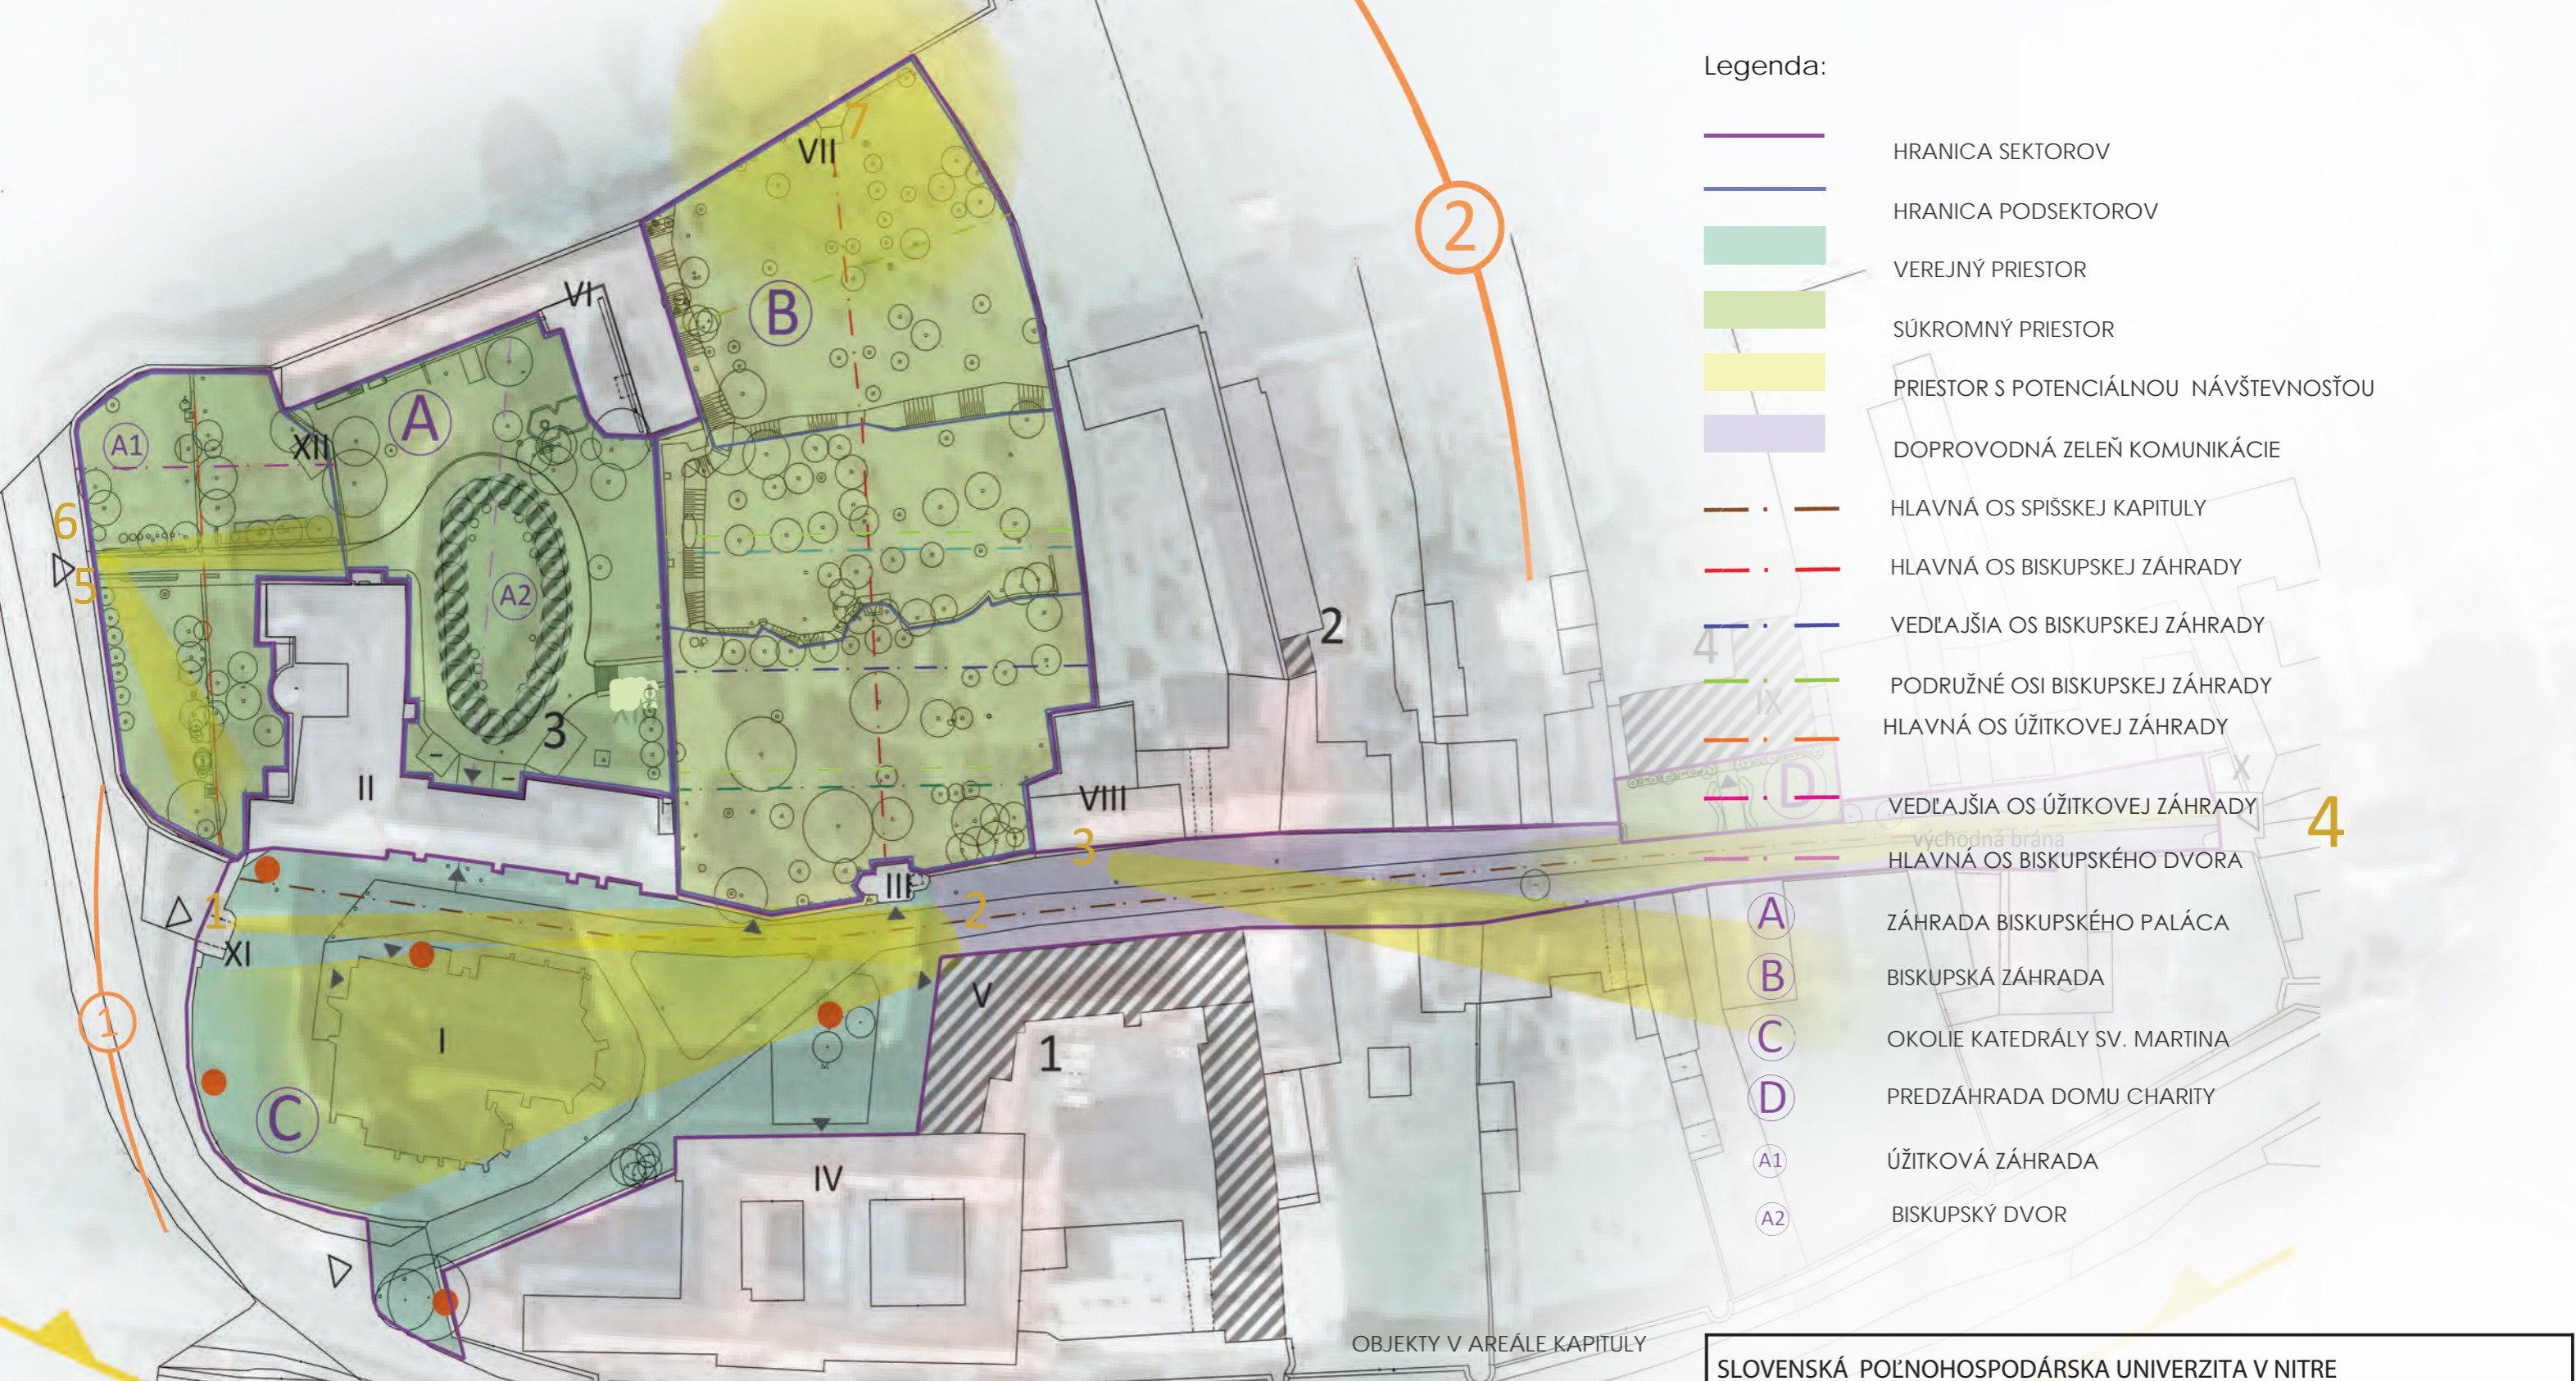
- A ZÁHRADA BISKUPSKÉHO PALÁCA
- B BISKUPSKÁ ZÁHRADA
- C OKOLIE KATEDRÁLY SV. MARTINA
- D PREDZÁHRADA DOMU CHARITY
- A1 ÚŽITKOVÁ ZÁHRADA
- A2 BISKUPSKÝ DVOR

- 1 NOVŠIA BUDOVA SEMINÁRU
- 2 KOMÍN KOTOLNE
- 3 SKUPINA STROMOV BISKUPSKÉHO DVORA
- 4 STRECHA DOMU CHARITY
- 1 SPIŠSKÝ JERUZALEM
- 2 SPIŠSKÝ HRAD

- 1 OD Z BRÁNY SMEROM DOLU ULICOU
- 2 OD ZVONICE NA KATEDRÁLU SV MARTINA
- 3 OD KANONIKA NA SPIŠSKÝ HRAD
- 4 OD V BRÁNY SMEROM NA KATEDRÁLU
- 5 OD BRÁNY BISKUP. DVORA NA KATEDRÁLU
- 6 OD BRÁNY BISKUP. DVORA NA SPIŠSKÝ HRAD
- 7 360°VÝHLAD Z BAŠTY BISKUP. ZÁHRADY

- I KATEDRÁLA SV. MARTINA
- II BISKUPSKÝ PALÁC
- III ZVONICA
- IV STARŠIA BUDOVA SEMINÁRU
- V NOVŠIA BUDOVA SEMINÁRU
- VI HOSPODÁRSKA BUDOVA
- VII BAŠTA
- VIII KANONIKUM
- IX DOM CHARITY
- X VÝCHODNÁ BRÁNA
- XI ZÁPADNÁ BRÁNA
- XII SKLENÍK

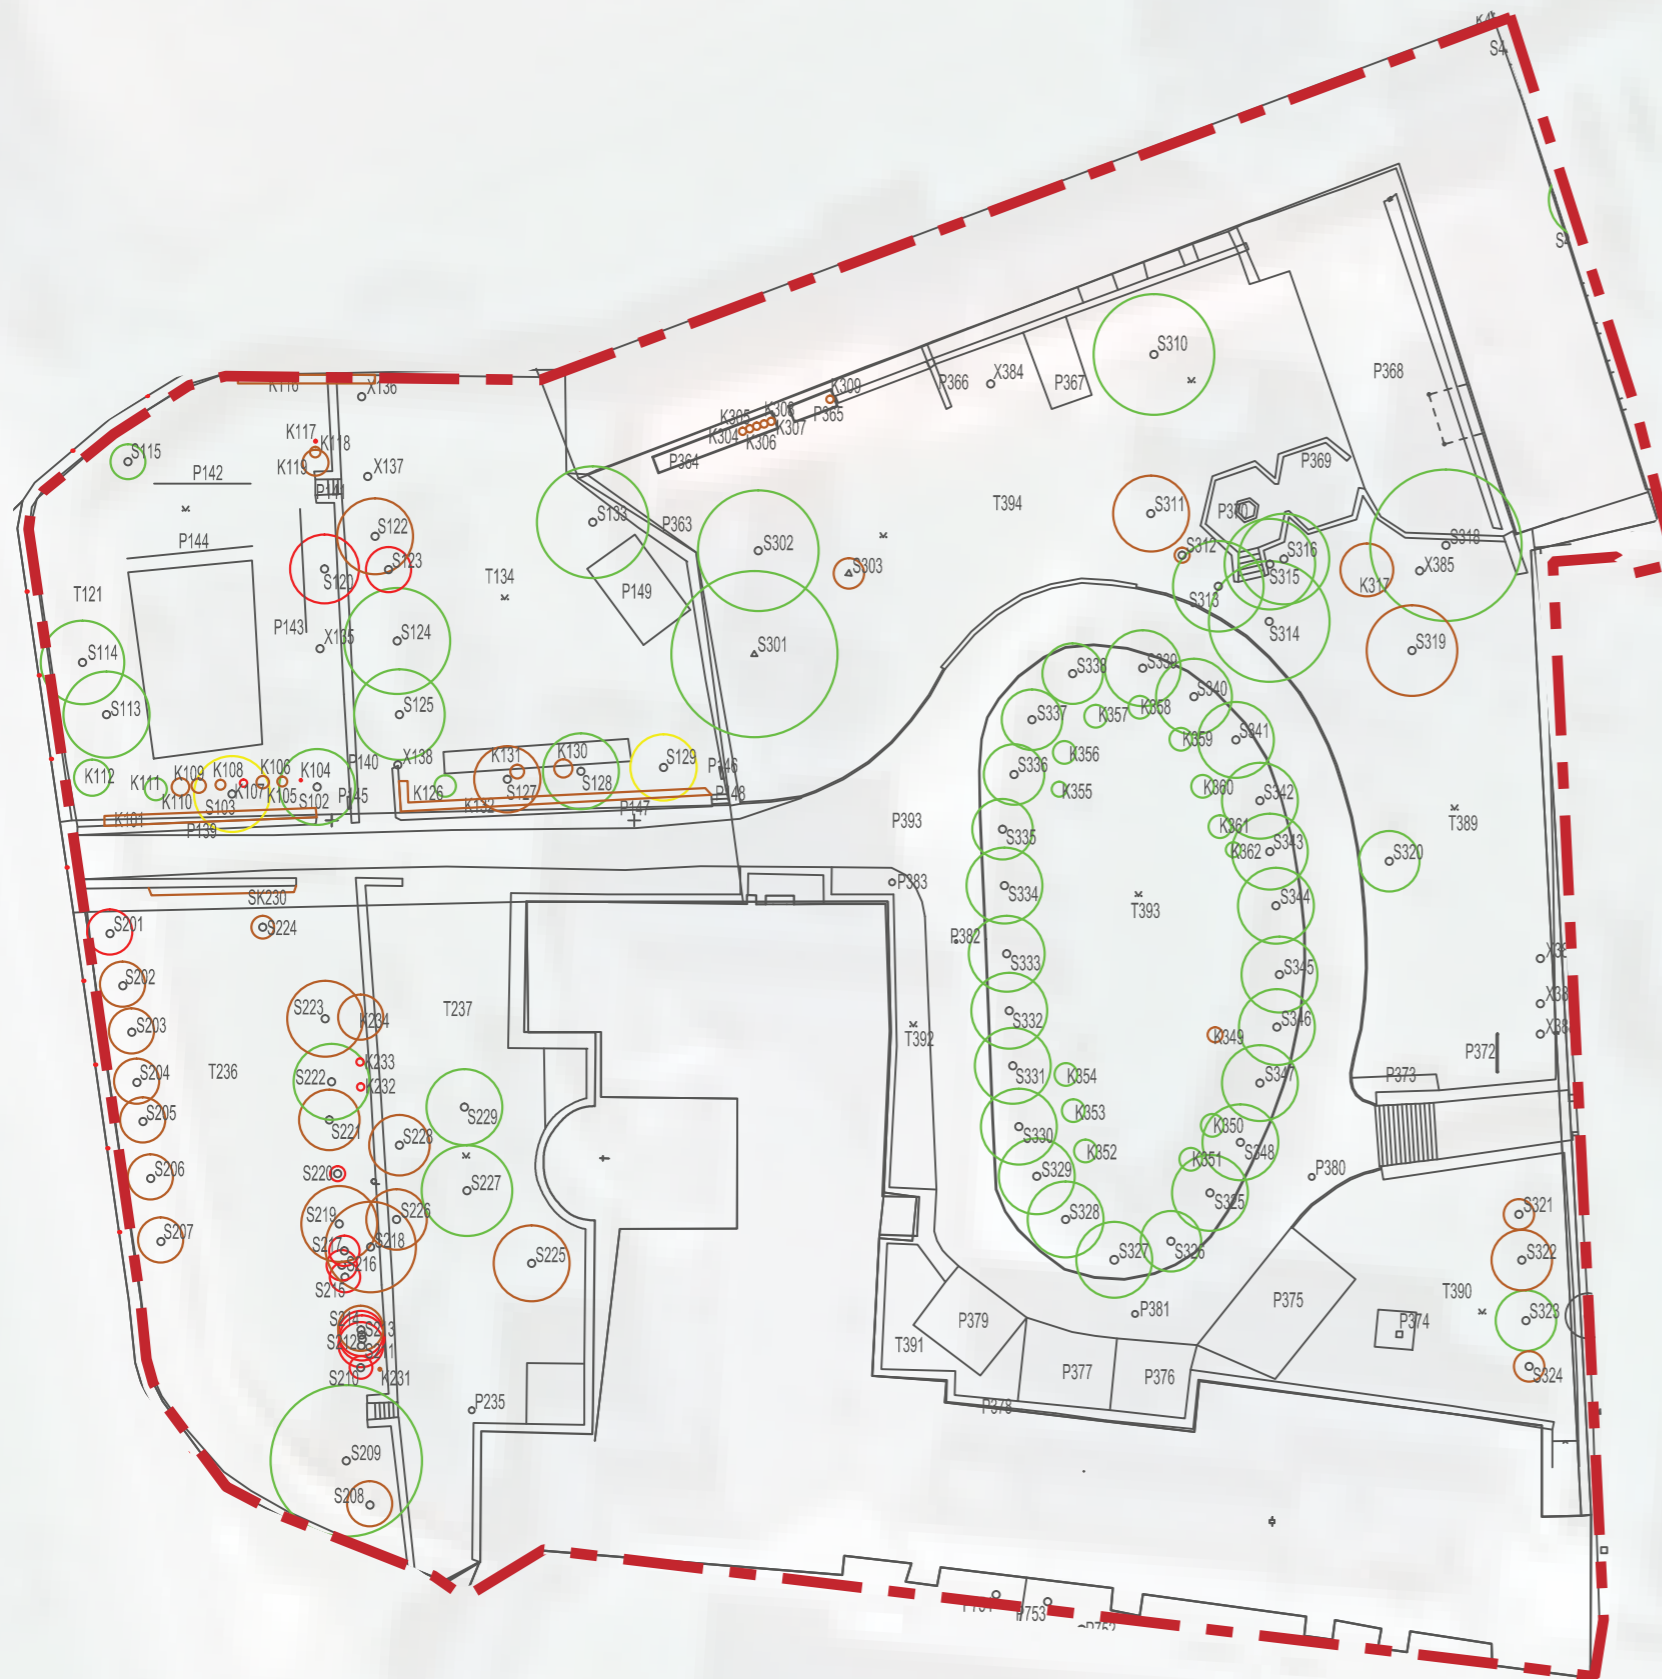
číslo výkresu: 6 A

### 6.2 Vyhodnotenie drevín a porastov

Riešené územie je rozdelené na časti spomínané aj v súčasnom stave, a to Kapitulska ulica, Palác biskupský s areálom a biskupská záhrada. Tieto časti sme si rozdelili ešte na sektory pre prehľadnejšiu inventarizáciu. Na celom záujmovom území bolo zistených spolu 252 stromov, z toho 28 sú ihličnaté dreviný (11,1 %) a 224 sú listnaté dreviný (88,9 %).

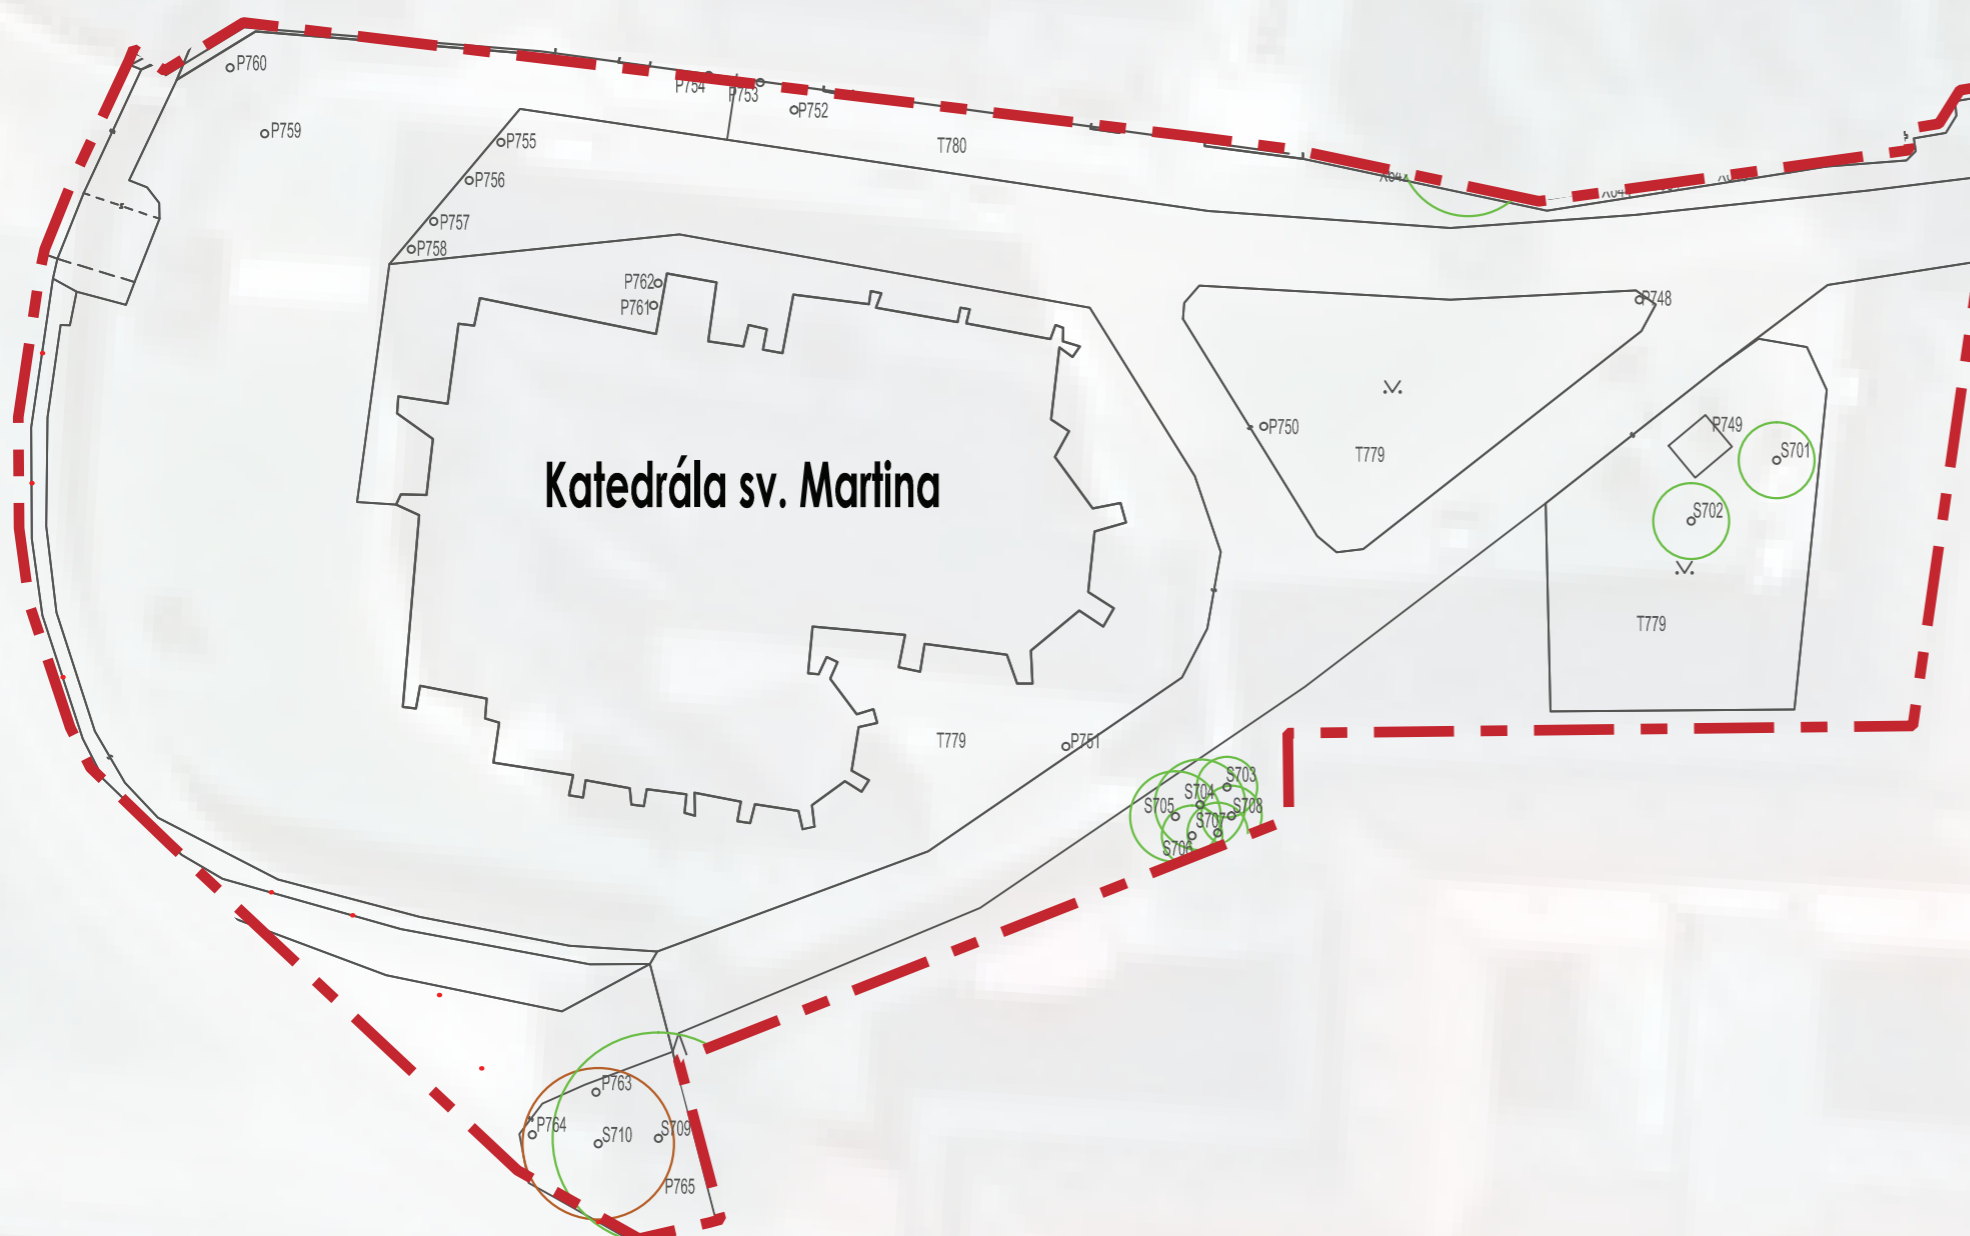
- SADOVNÍČKA HODNOTA 1
- SADOVNÍČKA HODNOTA 2
- SADOVNÍČKA HODNOTA 3
- SADOVNÍČKA HODNOTA 4
- SADOVNÍČKA HODNOTA 5
- HRANICA ÚZEMIA

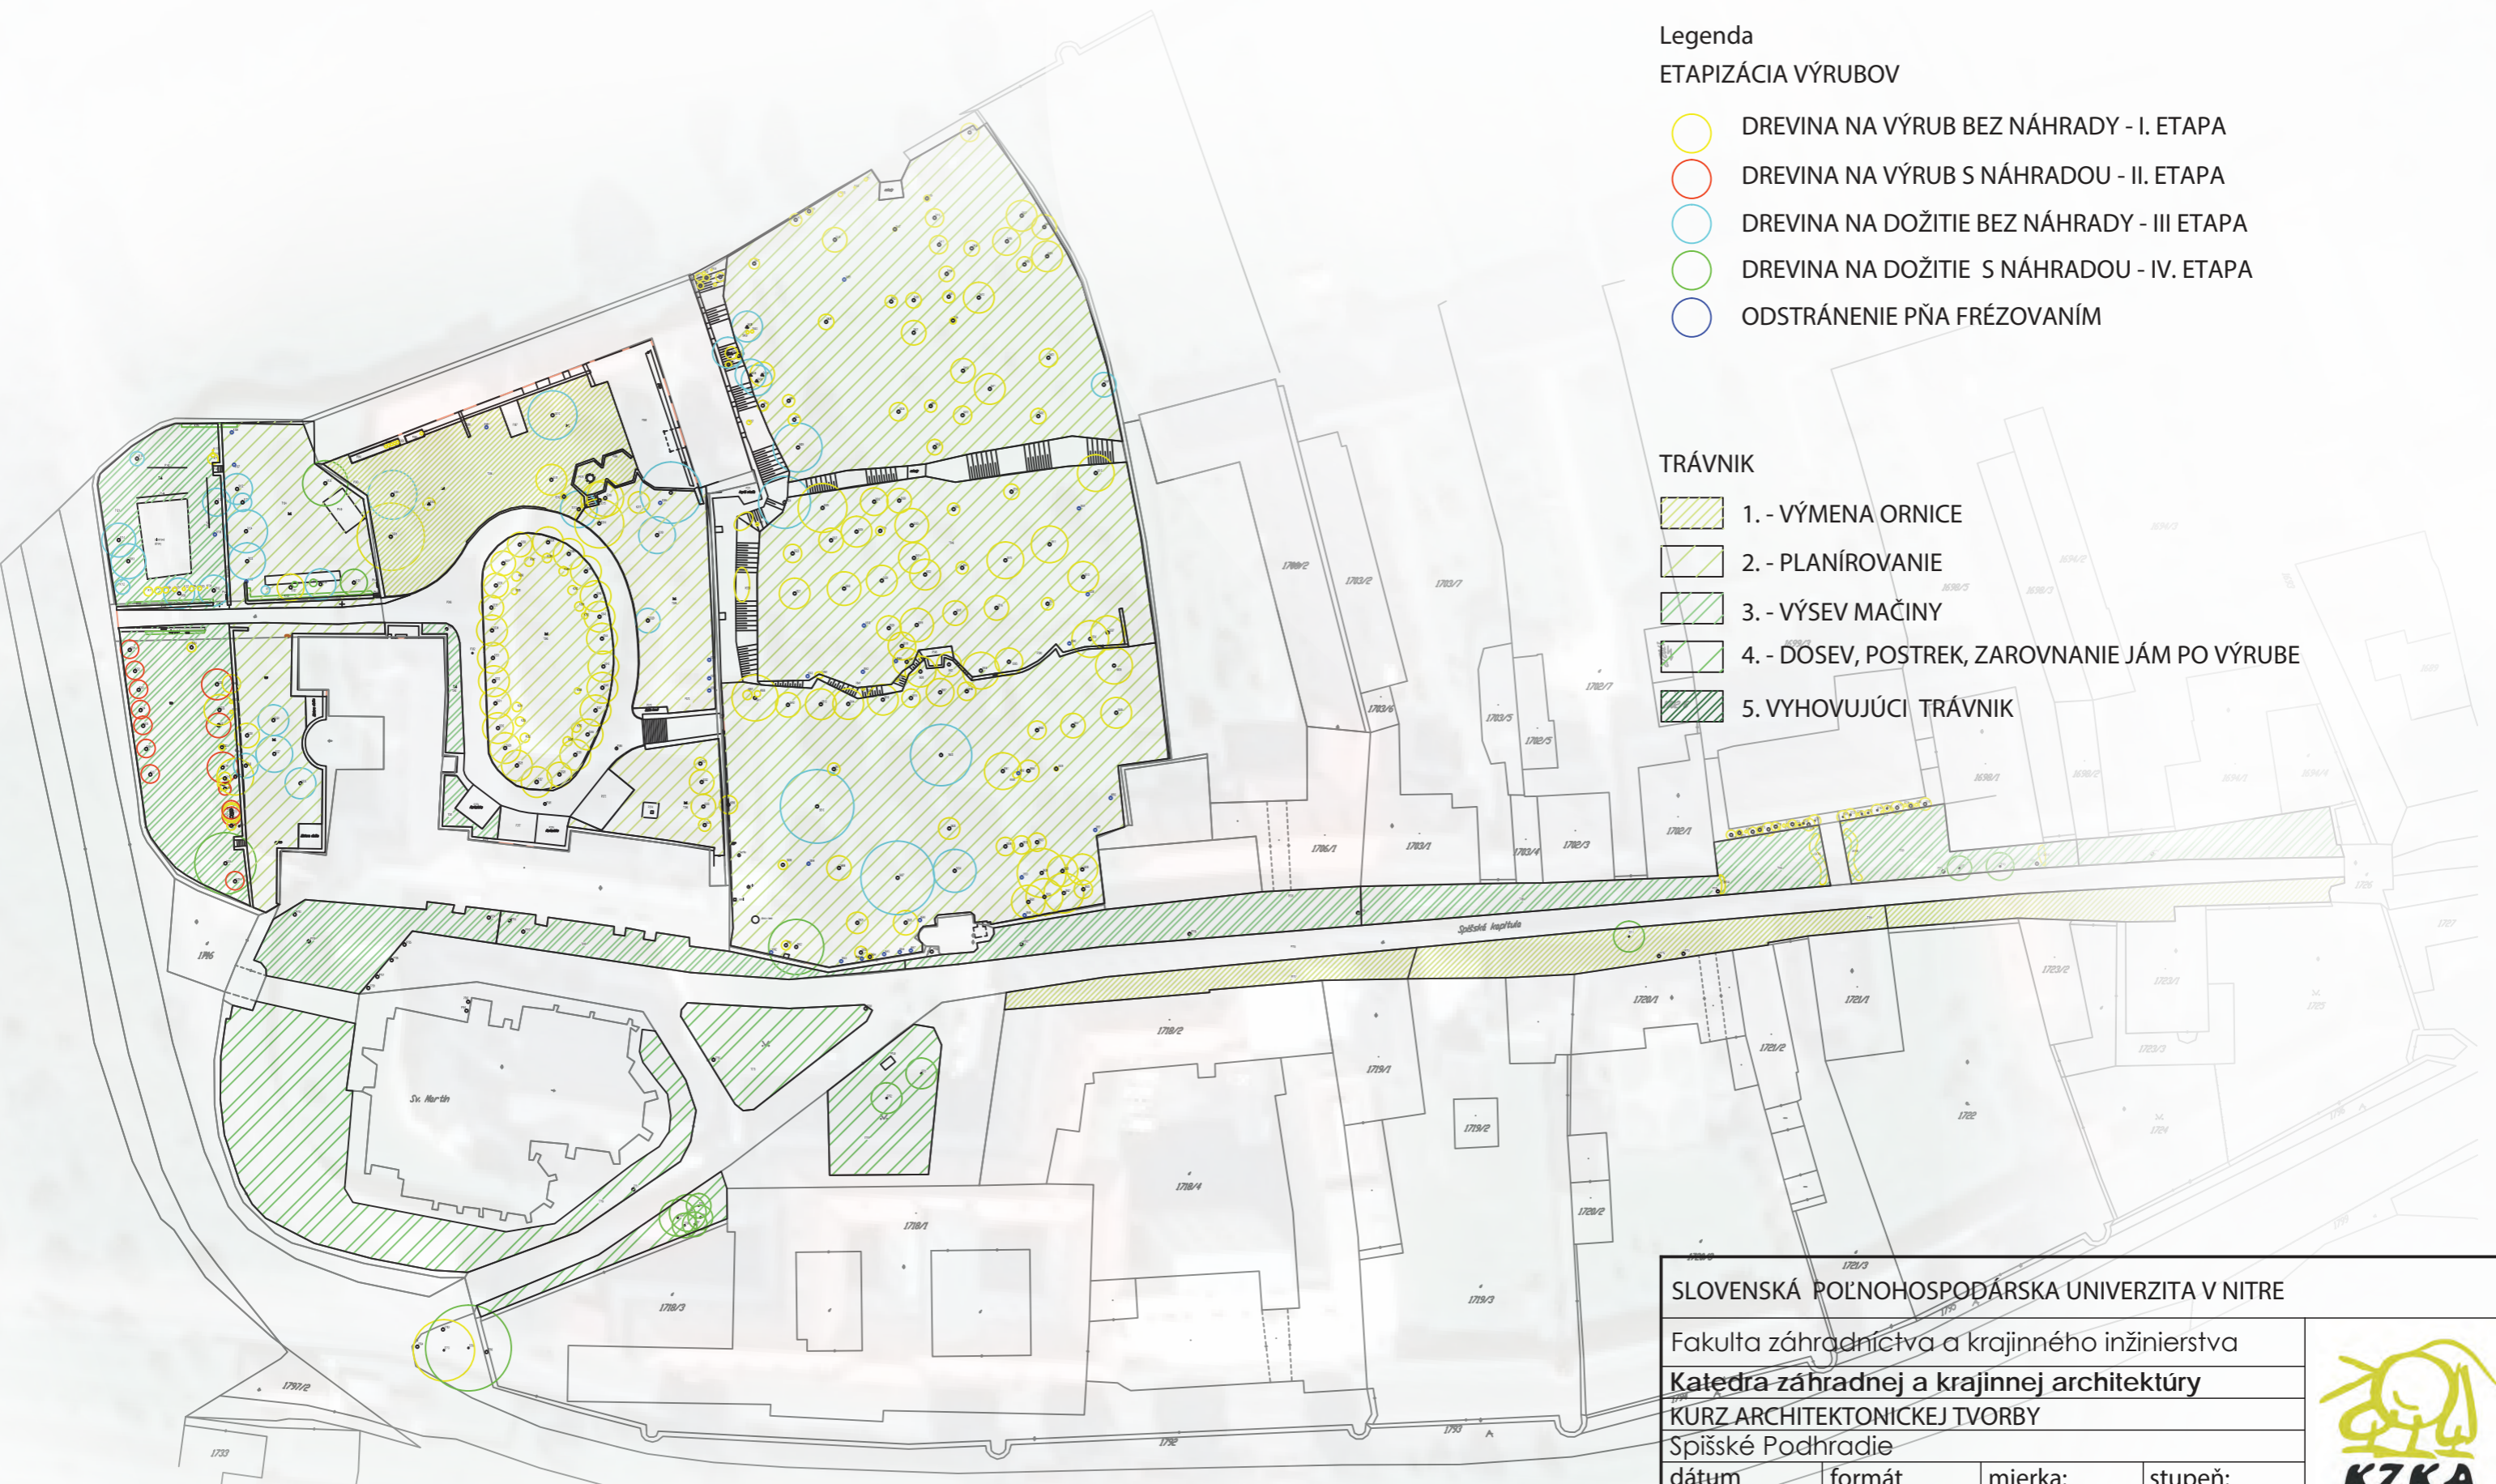
Táto analýza bola spracovaná na základe inventarizácie. Dreviny nachádzajúce sa na riešenom území sme rozdelili do 4 kategórií podľa výrubov, nakoľko väčšina drevín musí byť odstránená, aby bolo možné priestoru prinavrátiť pôvodný vzhľad. Všetky kategórie sú znázornené farebne na výkrese. Žltou farbou je **výrub dreviny bez náhrady**, sú to dreviny, ktoré sú nevyhovujúce svojim zdravotným stavom, alebo sú to náletové dreviny a nebudú sa nahrádzať inou výsadbou, pretože by zavádzali v kompozícii záhrady. Červenou farbou je **výrub dreviny s náhradou**, sú to dreviny, ktoré sú taktiež nevyhovujúce, ale budú nahradené novou výsadbou. Bledo modrou farbou sú značené **dreviny na dožitie bez náhrady**. Sú to dreviny, ktoré majú vyššiu sadovnícku alebo estetickú hodnotu, ale po ich dožití nebudú dosadené iné dreviny, pretože by boli nevyhovujúce pre potreby obnovy záhrady. Posledná kategória drevín je značená bledo zelenou farbou, a sú to **dreviny na dožitie s náhradnou výsadbou**. Na riešenom území je väčšina stromov zaradená do kategórie drevín na výrub bez náhrady – žltá farba, najmenej sa vyskytuje kategória drevín na dožitie s náhradou – zelená farba.

Na riešenom území sme taktiež hodnotili trávnik s návrhmi opatrení pre zlepšenie kvality trávnikov. Pre hodnotenie sme použili 5 kategórií, prvou kategóriou je výmena vrchnej vrstvy ornice, druhou kategóriou je planírovanie povrchu s odstránením mačiny, tretia kategória znamená výmenu mačiny bez planírovania, štvrtá kategória predstavuje ošetrovanie trávniku dosevom, prípadne chemické ošetrovanie, či zasypanie jám po odstránení pňov a posledná piata kategória predstavuje vyhovujúci trávnik. Všetky tieto kategórie sú graficky znázornené na výkrese vybodkovaním plôch od najtmavšej farby pri prvej kategórii až po najbledšiu pri poslednej kategórii.
